Edifícios de Expansão do Centro Santander Totta em Lisboa

Nesta comunicação apresentam-se os aspetos essenciais da conceção e execução da estrutura da ampliação do edifício do Centro Santander Totta, em Lisboa. Trata-se de um edifício com uma área de construção de cerca de 22000 m², com uma estrutura de betão armado e pré-esforçado, onde a complexidade geométrica, existência de grandes vãos e zonas de transição estrutural de elementos verticais conduz à utilização de diversas soluções estruturais. A conceção arquitetónica proposta recorre a uma muito extensa utilização de elementos estruturais de betão branco, o que tendo em conta a complexidade geométrica do edifício e o prazo de execução imposto, se traduziu num conjunto de exigências e soluções particulares que são descritas neste texto.

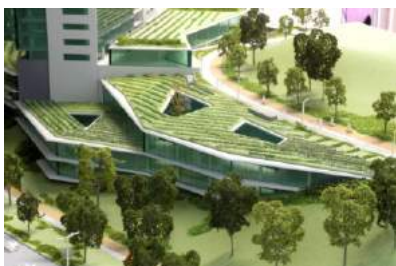
(b) Vista do *Bloco A+B*.

No *Bloco A+B* (Fig. 1 (b)), virado a Oeste, existe um piso enterrado (auditório e zona técnica) e quatro pisos semi-enterrados (três pisos de escritórios e cobertura ajardinada); todos os pisos são iluminados, não só pela fachada, como também por três poços de luz zenital. No *Bloco C* (Fig. 1 (c)), na zona a Sul do edifício existente, existem quatro pisos enterrados (estacionamento), um piso semienterrado (ginásio) e um piso elevado (a cobertura ajardinada da entrada). No *Bloco D* (Fig. 1 (d)), na ampliação da zona Norte, existem quatro pisos elevados, incluindo a cobertura ajardinada. Haverá ligação direta ao edifício existente tanto ao nível dos pisos de escritório, como dos pisos de estacionamento, permitindo a circulação automóvel entre os dois edifícios.

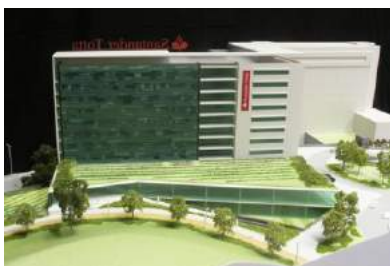
(c) Vista do *Bloco C*.

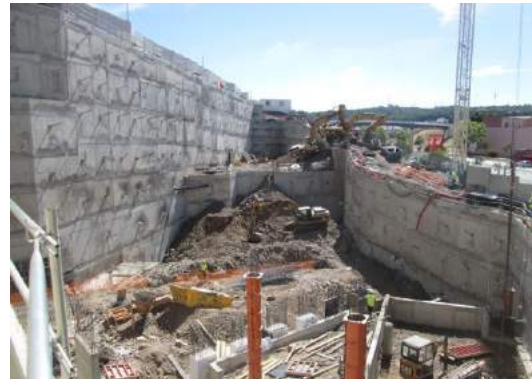
Figura 2. Escavação e Contenção no *Bloco A+B*

Grande parte do novo edifício localiza-se abaixo do nível do terreno natural, implicando a existência de escavações de grande profundidade (Fig.2), as quais não são compatíveis com a realização de escavação ao abrigo de taludes. Tendo em conta o prazo muito limitado da obra poderia ter sido adotada uma solução “Top-Down”, acelerando o processo construtivo. No entanto, o elevado número (e localização) de elementos em betão branco desaconselhava a adoção desta solução. Foi, assim, proposta a execução de uma parede de contenção periférica do tipo “Berlim Definitivo”. A parede de contenção exterior desenvolve-se ao longo de aproximadamente 300m de extensão, com alturas variáveis entre 4,0m e 26,0m. Adicionalmente, face à existência de desníveis elevados entre a cota de fundação do piso -5 e a cota de fundação do piso -6, verificou-se a necessidade de se preverem também contenções provisórias no interior do recinto. Sendo um projeto de ampliação, um dos alçados do novo edifício confina com o edifício existente, cuja cota de fundação se situa cerca de 9,0m acima da cota de fundação prevista para o edifício a executar; surgiu, assim, a necessidade de prever uma solução de recalçamento da empena poente do edifício existente. As Figs. 3 e 4 apresentam, de forma esquemática, a localização relativa das diferentes soluções de contenção.

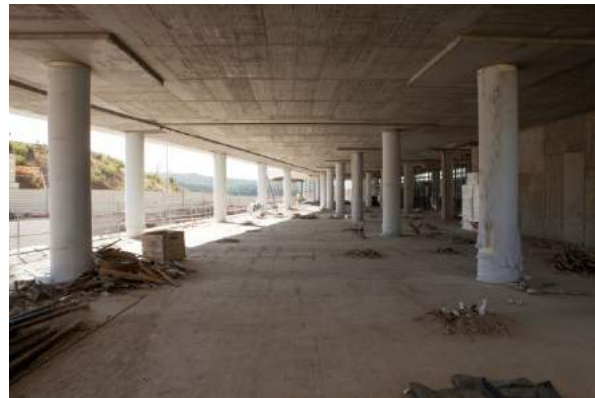
Figura 5. Piso fungiforme corrente

A estrutura, é em geral, constituída por pilares, paredes estruturais e lajes fungiformes maciças de betão armado (Fig.5). As fundações são do tipo direto, constituídas por sapatas de betão armado. As lajes estão também ligadas aos núcleos de acesso dos edifícios, que se prolongam até à fundação, apoiando-se, sem continuidade de esforços de flexão, nas paredes de contenção que delimitam o contorno do edifício. Refira-se que a maior parte da area construída está enterrada ou semi-enterrada, pelo que as ações horizontais não foram condicionantes ao dimensionamento.

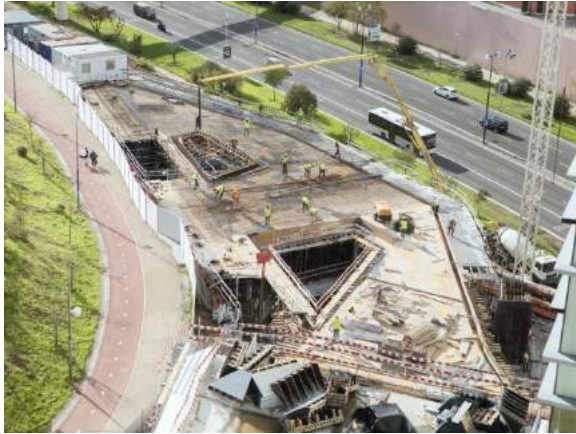
(b) Vista aérea da frente de obra do Bloco A+B

O *bloco A+B* (Fig. 6) é aquele que tem uma maior complexidade geométrica, com a solução arquitetónica a apresentar várias descontinuidades ao nível dos elementos verticais. Assim, foi necessário adotar uma multiplicidade de soluções (zonas de laje fungiforme, zonas vigadas, bandas pós-tensionadas...) de modo a solucionar adequadamente a geometria prevista.

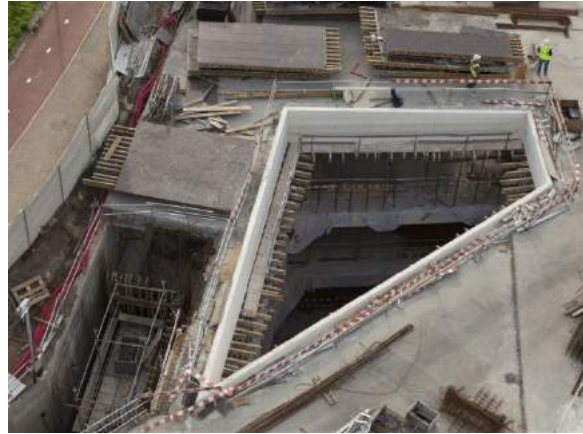
(c) Vigas em betão branco e laje em betão corrente

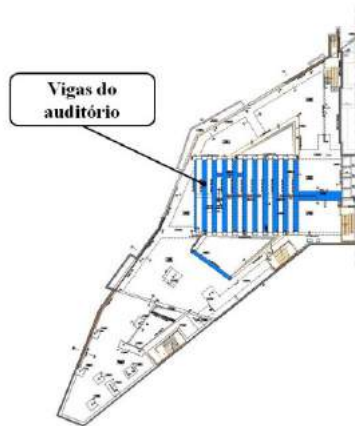
(a) Planta do Piso -5

Neste bloco estrutural salienta-se a necessidade de realizar uma importante transferência de carga ao nível do piso -5 (Fig.7), que corresponde à cobertura do auditório e onde descarregam os elementos verticais que suportam a carga dos pisos superiores. O vão de cerca de 16m é vencido por vigas de betão armado pré-esforçado em betão branco aparente, que constituem elementos de grande importância, tanto pela função estrutural que desempenham, como pela mais-valia arquitetónica que conferem à obra.

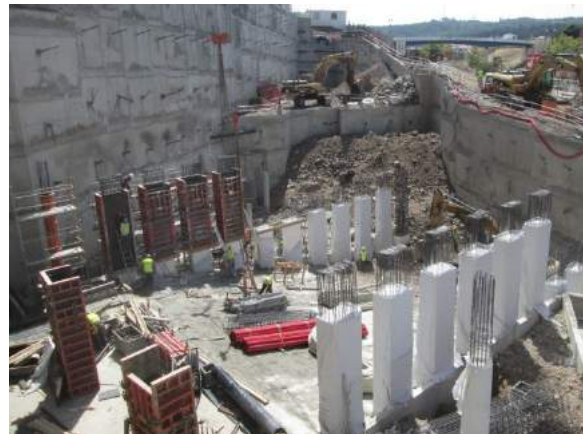
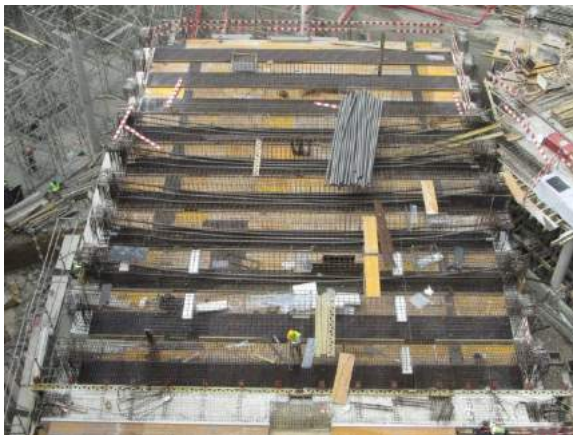
(b) Pilares do auditório (fase construtiva).

(c) Vigas do auditório (fase construtiva).

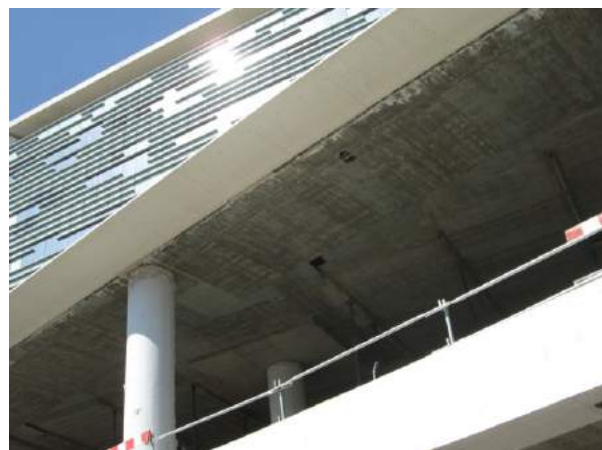
Figura 11. Zona exterior em betão branco e zona interior em betão corrente.

A composição do betão branco teve como princípio base garantir o acabamento final pretendido (além das normais características de compacidade, opacidade e durabilidade). Um aspeto importante dos estudos de composição dos betões resultou da necessidade de tentar limitar a retração diferencial entre as zonas exteriores em consola (na generalidade em betão branco) a valores próximos dos que ocorreriam para betões correntes no interior (Fig. 11). Desta forma, para afinar a dosagem do adjuvante foram realizados ensaios, tendo-se obtido uma composição final que resultava numa extensão de retração aos 28 dias de 120×10^{-6} (face a 180×10^{-6} obtida para o betão corrente usado em obra). Adicionalmente, refira-se que existiu um cuidado particular no dimensionamento e pormenorização de armaduras, para controlo da fendilhação que pudesse surgir por retração diferencial.

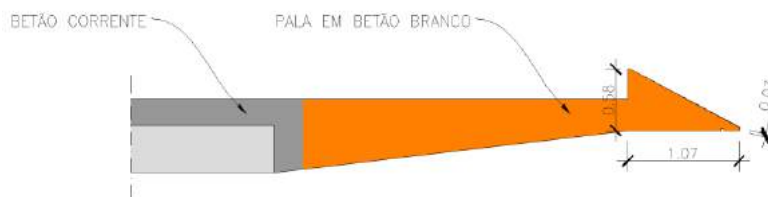
(a) Geometria de uma das palas em betão branco.

Um dos elementos em betão branco da obra cuja garantia de uma execução com qualidade se revelou mais complexa foram as palas exteriores (Fig.14), nomeadamente devido à grande visibilidade e geometria inclinada. A situação ideal para garantir um bom acabamento seria adotar um ritmo lento de betonagem, no entanto, a elevada extensão em planta deste elemento (em todos os pisos existem palas no contorno do edifício, como ilustrado na Fig.1) poderia afetar fortemente o cumprimento do prazo de execução da obra, que era extremamente exigente. A opção de pré-fabricação de “módulos de consola”, que seria sem dúvida particularmente adequada, não foi neste caso adotada por conduzir à marcação inevitável de juntas transversais entre elementos. Assim, optou-se por proceder à realização prévia de alguns protótipos, com o objetivo de afinar o processo construtivo e testar a utilização de telas descofrantes, as quais permitiram minorar os problemas relacionados com a retenção de ar junto às faces inclinadas, sem reduzir excessivamente a velocidade de betonagem.

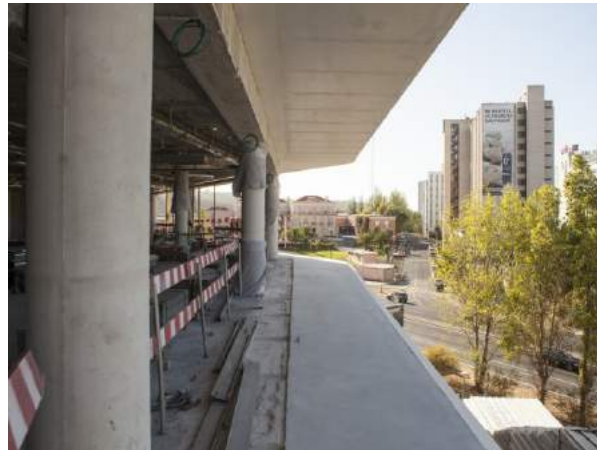
(e) Vista aproximada de palas de betão branco

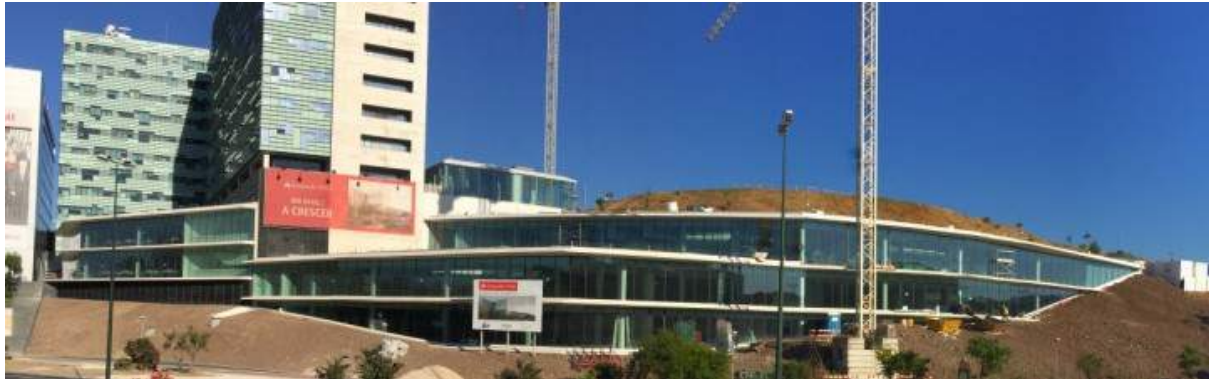
(a) Vista do exterior (*Blocos A+B*)

De salientar que a utilização estrutural e arquitetónica do betão e, em particular, do betão branco requer uma cuidadosa articulação, desde logo a nível dos projetos, mas também no que se refere à especificação dos materiais, procedimentos construtivos e, de forma mais geral, a todo o planeamento da obra. A obra foi adjudicada com um prazo de execução de estrutura de 12 meses, tendo sido praticamente concluída no final de 2015. Na Fig. 15 apresentam-se algumas imagens da mesma.

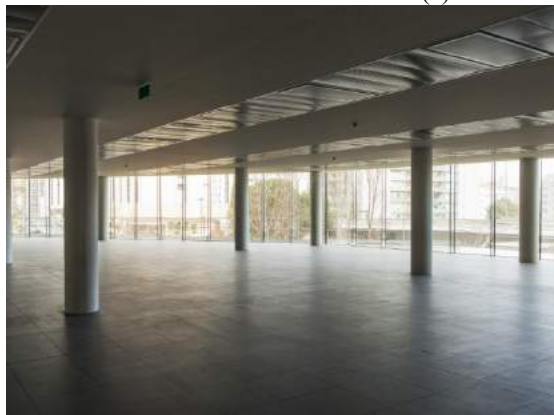
(b) Vista interior (*Bloco C*)

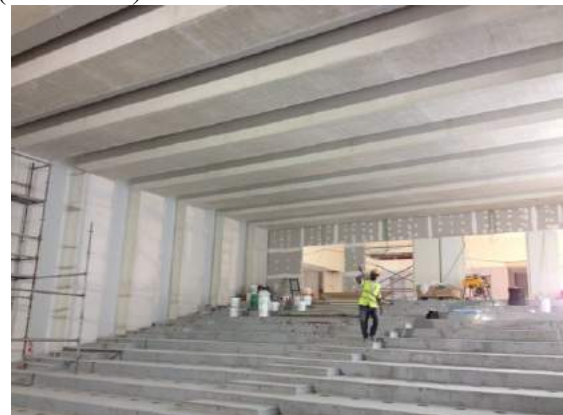
(c) Auditório
