Edifício do Funchal Centrum (Dolce Vita Funchal)

Neste artigo descreve-se a estrutura do empreendimento do Funchal Centrum que integra um Centro Comercial Dolce Vita, um Hotel de Luxo, pisos enterrados de estacionamento, uma zona de escritórios e outra para habitação, num total de área de construção de aproximadamente 110.000m². Trata-se de uma obra no centro da cidade do Funchal que ocupa um quarteirão e tem uma área de implantação, aproximadamente rectangular, com dimensões da ordem dos 110m × 80m.

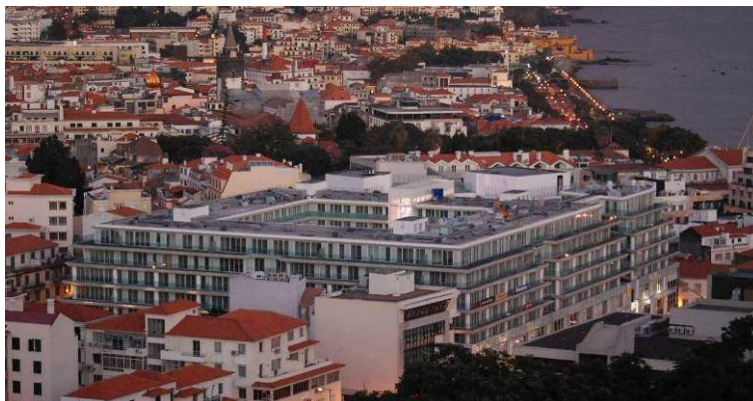
Figura 1. Vista da Cidade do Funchal e do Edifício do Funchal Centrum

Esta obra de um impacto inquestionável na cidade do Funchal, cuja vista geral se mostra na Fig. 1, teve aspectos de concepção, de dimensionamento e de construção que justificam ser realçados e que se mencionam seguidamente.

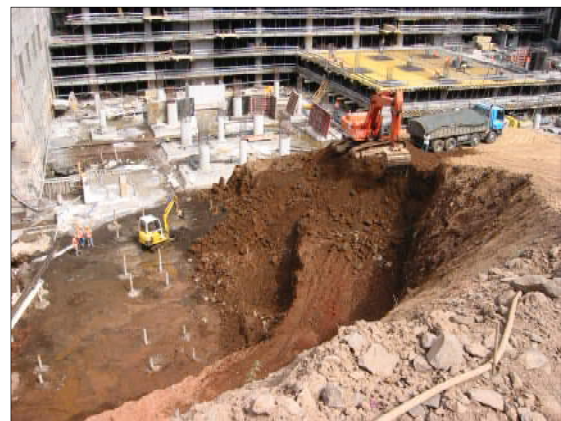
Figura 8. Vista com frentes de trabalho em fases diversas

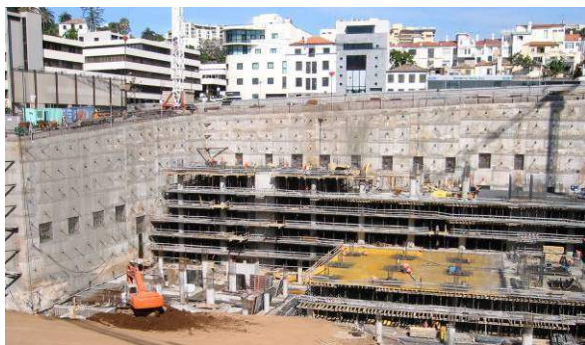
Figura 9. Vista da Obra durante a construção dos pisos inferiores

Os pisos inferiores do edifício são baseados numa solução de lajes fungiformes maciças com espessura de 0.22m e capitéis com dimensões 3.0m × 3.0m e espessura de 0.35m. A solução geral baseia-se na malha estrutural de 8.0m × 8.0m, sendo adaptada em algumas zonas, como na zona do hotel que se baseia numa estrutura radial.

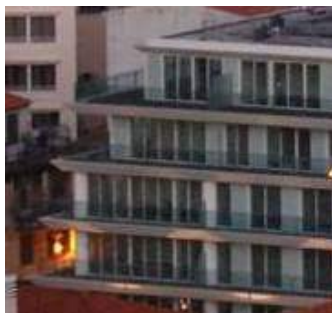
Figura 15. Vista da zona do recuo de fachada

A arquitectura do edifício prevê nos pisos 5 e 6 dos blocos de habitação um recuo da fachada de 1.50m. Desta forma, foi definida uma solução pré-esforçada que anula a deformação de ambos os pisos. A geometria das lajes manteve a solução dos pisos 1 a 4, tendo sido adicionadas nos alinhamentos dos pilares, bandas maciças com larguras de 2.30m.

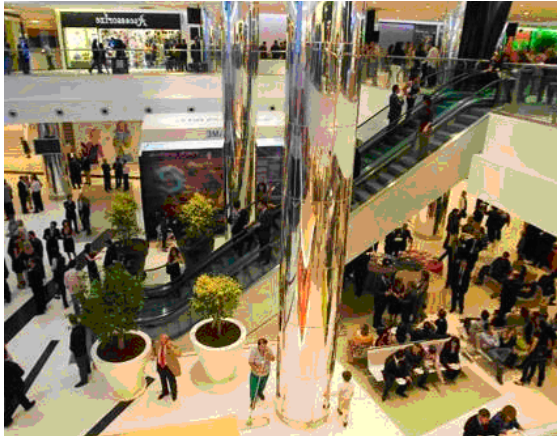
Figuras 18. e 19. Vista e projecto de novo átrio criado por demolição da laje existente e encamisamento dos pilares isolados

A demolição de átrios e a criação de apoios para escadas rolantes foi feita em diversas zonas e pisos do centro comercial. A intervenção tipo passou por:

- Demolição geral por corte das lajes
- Demolição localizada com meios leves das futuras bordaduras com aproveitamento das armaduras existentes
- Encamisamento dos pilares isolados
- Colocação de armaduras, cofragem e betonagem dos novos poços das escadas rolantes
